**INFORME PARA LA SOLICITUD DE LA DÉCIMO CUARTA (14^a) PRÓRROGA
PARA CONTINUAR LAS LABORES DE PERFORACIÓN
EN LA GALERÍA “CHIMOCHÉ”
EXPEDIENTE DEL CIA TF N° 4.346-T.M.
SITA EN EL PARAJE DE “LOS ÓRGANOS”
T.M. LA OROTAVA**

DOCUMENTO UNO: MEMORIA

**EDUARDO PADRÓN PÉREZ
INGENIERO DE MINAS
COLEGIADO N° 540**

SEPTIEMBRE 2018

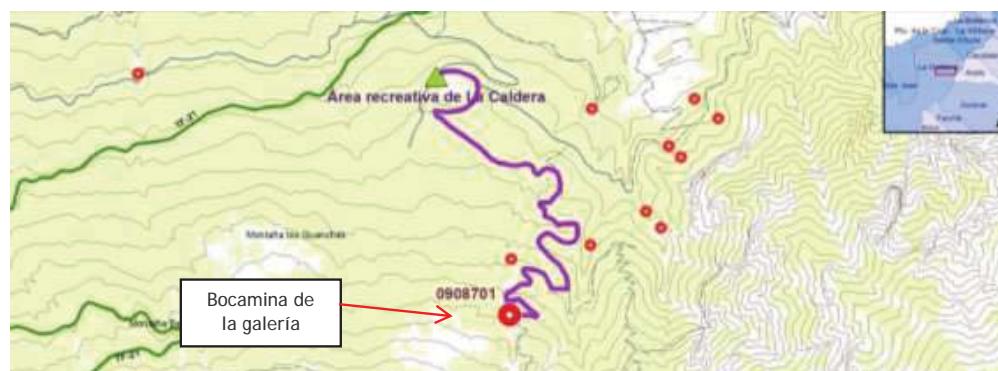
Figura 1-1. Ruta de acceso a la bocamina de la galería "Chimoche"

La ruta de acceso descrita, y que se muestra en la figura 1-1, tiene una longitud total aproximada de 2.230 metros y precisa de vehículo todo-terreno.

El acceso a la galería "Chimoche" se puede realizar partiendo del Área Recreativa La Caldera, desde donde se debe tomar la pista que conduce a Los Órganos. En el primer desvío se debe subir por una pista de tierra. Tras recorrer unos 1.500 metros se encuentra otro desvío a la derecha cerrado con cadena, el cual conduce a la galería.

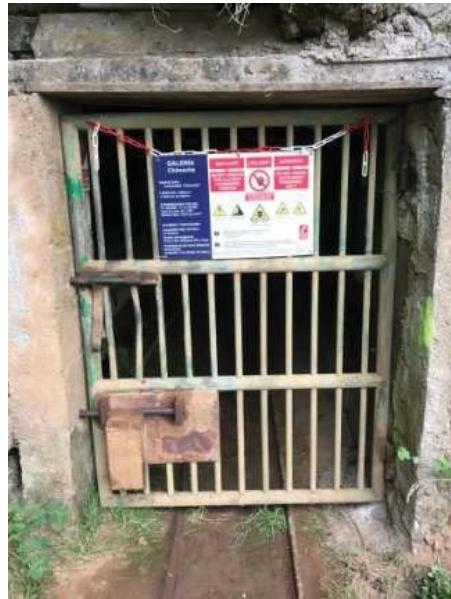
Figura 2-1. Vista general de la bocamina de la galería y del cerramiento de la misma

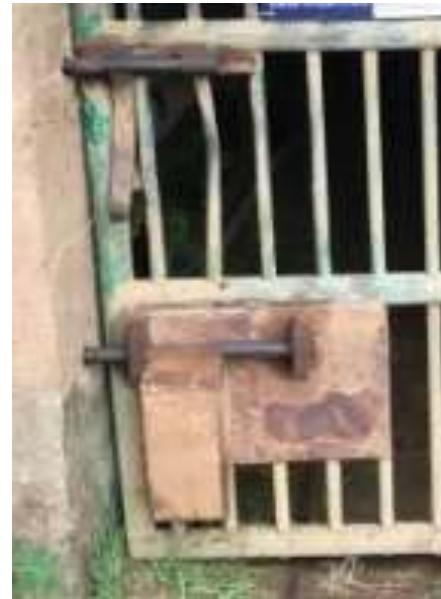
Figura 2-2. Detalle de los mecanismos de cierre de la puerta de la bocamina

La bocamina dispone de puerta y de mecanismo de cierre compuesto por dos pasadores de redondo liso de acero para el cierre con dos candados. Uno de los candados dispone de campana de protección robusta, y el otro candado se encuentra instalado por el lado interior del cerramiento.

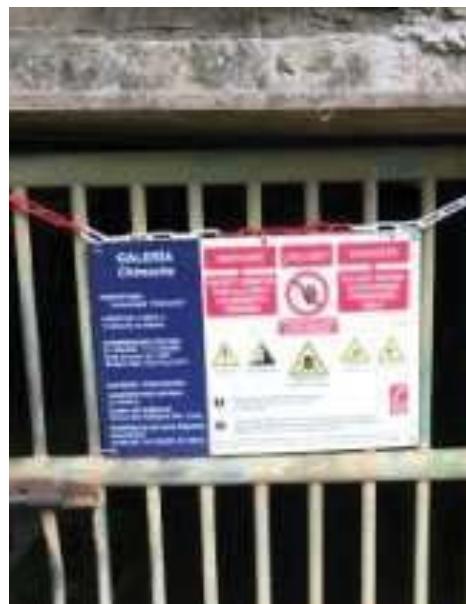
Figura 2-3. Detalle de la señalización exterior acorde al Decreto 232/2008

Cumpliendo con lo establecido en la Orden de 21 de diciembre de 2009, por la que se aprueba la Instrucción Técnica Complementaria de Seguridad en Instalaciones Hidráulicas SIH II.12.01, Señalización exterior de obras e instalaciones hidráulicas subterráneas de Canarias, existen dos señales, una instalada en la puerta de la bocamina y otra señalización en el interior de la galería, instalada en los primeros metros de la traza, de carácter reflectante.

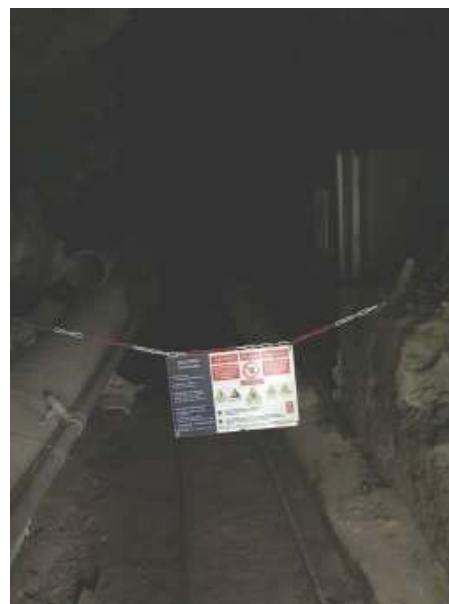
Figura 2-4. Detalle de la señalización interior instalada en los primeros metros de la traza, acorde al Decreto 232/08

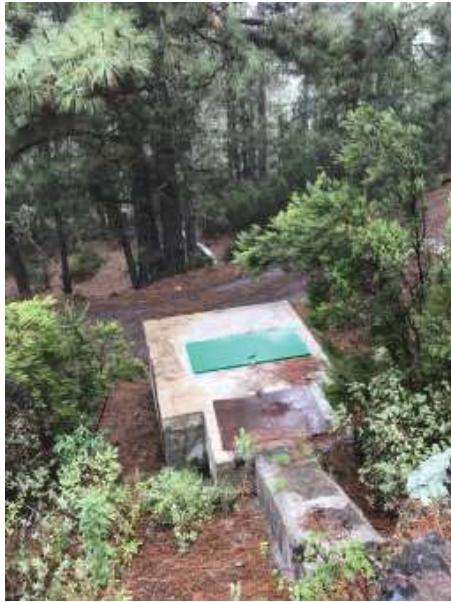
Figura 2-5. Vista general de la tanquilla de aforo de la galería

La tanquilla de aforo en la que se realizó la prueba de aforo está situada en las inmediaciones de la bocamina de la galería "Chimoche".

La tanquilla aforadora está constituida por un compartimento de entrada, dos compartimentos de aforo separados por una pared deflectora y un compartimento de salida.

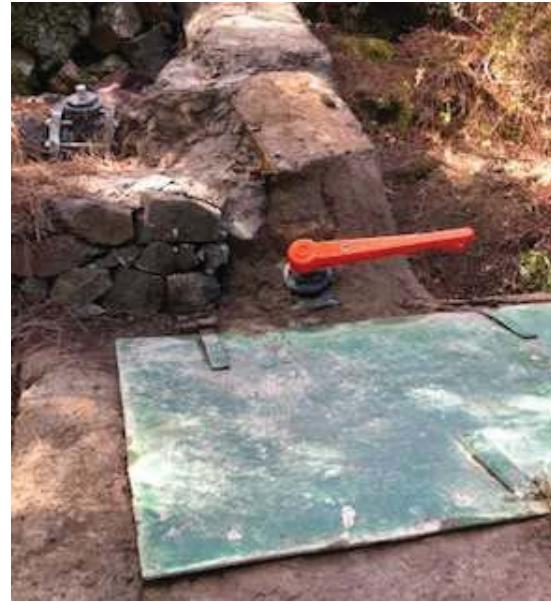
Figura 2-6. Detalle de la entrada de agua a la tanquilla-pesadora

El agua procedente de la galería "Chimoche" es aducida hasta la tanquilla de aforo por medio de un canal de hormigón en masa entubado con tubería de PVC DN315, la cual aparentemente no presenta fugas. Por su cercanía a la bocamina, así como por la carencia de fugas se consideró representativo efectuar la prueba de aforo en la tanquilla mencionada.

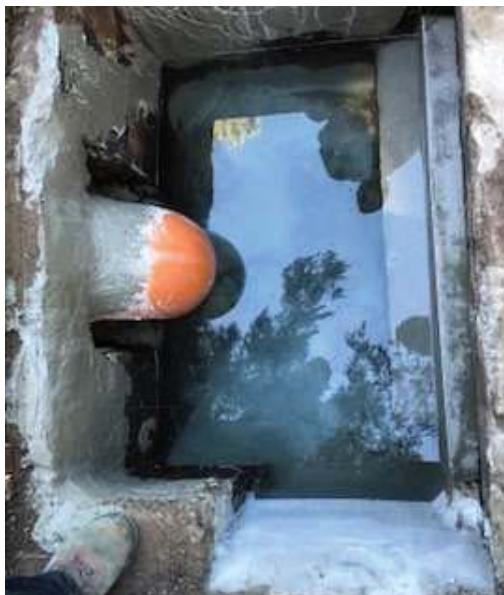
Figura 2-7. Detalle del vaso de entrada a la tanquilla

El primero de los compartimentos de aforo es el vaso de recepción, donde se aminoran las turbulencias. Este primer compartimento se comunica con el segundo forzando el paso del agua por debajo de la pared deflectora, de manera que se elimina la componente horizontal de la velocidad. En el segundo compartimento de aforo de la tanquilla es donde se produce la laminación del flujo.

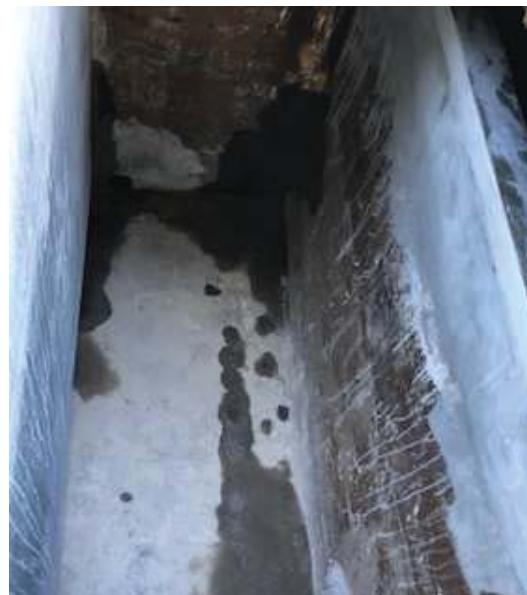
Figura 2-8. Detalle del segundo compartimento de aforo y del vertedero de la tanquilla

La tanquilla de aforo dispone de un vertedero rectangular por el que se evacúa el agua hacia el compartimento de salida para que siga su curso "aguas abajo" de la pesadora.

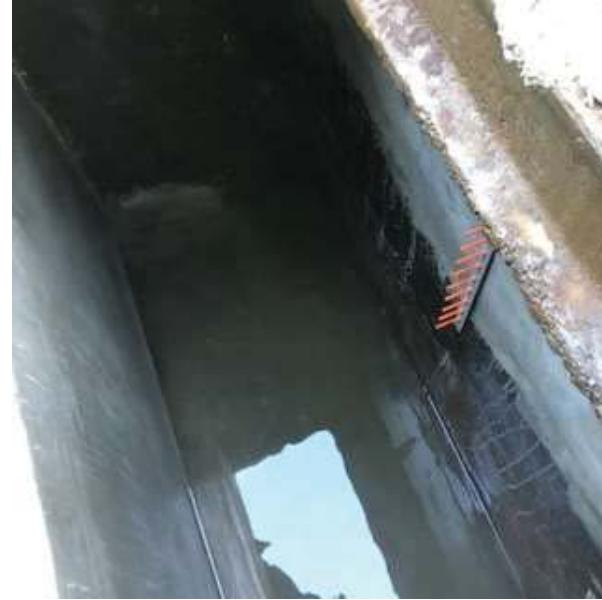
Figura 2-9. Detalle de la regleta de clavos instalada bajo el vertedero de la tanquilla para realizar las pruebas de aforo

Para poder llevar a cabo la medición del tiempo que tarda en llenarse el volumen de control se instaló una regleta con clavos distanciados 5 cm entre si bajo el vertedero de la tanquilla de aforo, a fin de realizar dos medidas de caudal consecutivas entre clavos distanciados 20 cm.
