SOLICITUD DE PRÓRROGA DEL PLAZO DE EJECUCIÓN DE LABORES AUTORIZADAS DE LA GALERÍA “TAMUJA”.

PROPIEDAD: COMUNIDAD DE AGUAS
“TAMUJA LA AFORTUNADA”
(GALERÍA TAMUJA)
EXPEDIENTE N° 6146-T.M.

SITUACIÓN: T.M. GUÍA DE ISORA
ISLA: TENERIFE

ESTUDIO DE IMPACTO AMBIENTAL

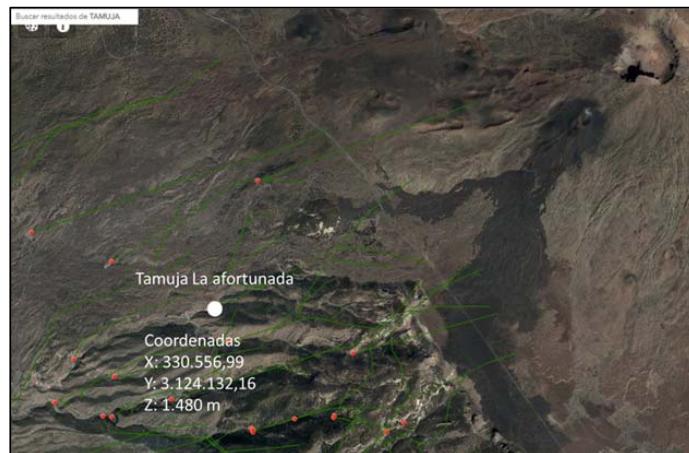
Imagen 1: Ubicación de la bocamina.

La actuación se realizará en el frente de la galería Tamuja, ubicada en el Barranco de Charagueche en el término municipal de Guía de Isora.

La instalación hidráulica se encuentra en la Masa de agua ES70TF002: Masa Cañadas - Valle de Icod - La Guancha - Dorsal Noroeste, y corresponde a la Zona III: sub-zona 303.

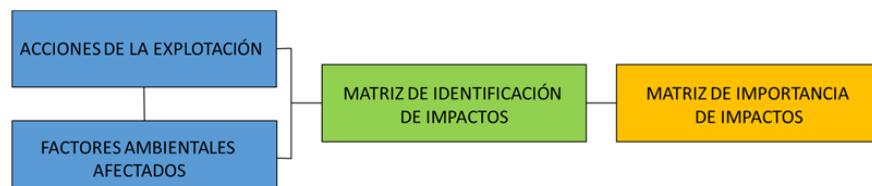
Esquema 2. Metodología de evaluación.

La metodología ha consistido en primer lugar en una identificación de las acciones a desarrollar en las distintas fases de la ejecución del proyecto y, en segundo lugar, se han identificado aquellos factores del medio ambiente susceptibles de ser afectados por dichas acciones. Con todo ello se han configurado las denominadas "matrices de identificación de impactos" como queda reflejado en el siguiente esquema.

Una vez realizada la "matriz de identificación de impactos" se procede a su pormenorizada cuantificación de tal manera que nos permitirá la creación de la matriz denominada en este caso como "matriz de importancia de impactos"
