## Manual básico de criterios de mantenimiento y conservación del Camino Viejo de Candelaria

## 1.- INTRODUCCIÓN.

En el año 2008 y con la publicación del Gobierno de Canarias del Decreto 227/2008, de 25 de noviembre<sup>1</sup>, se declara Bien de Interés Cultural con categoría de Sitio Histórico “El Camino de Candelaria” con la necesidad de proteger, difundir, y poner en valor los aspectos etnográficos, medioambientales, culturales y tradicionales que tiene este importante recurso patrimonial.

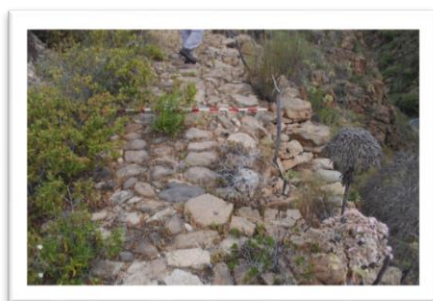
Figura 23

La forma correcta para su ejecución sería, en primer lugar colocar los elementos de contención, enterrados al menos 2/3 partes en el terreno y en sentido vertical, como son los bordillos laterales y los frentes de ataque o límites anterior y posterior del empedrado, así como las maestras que fueran necesario. Posteriormente sobre un lecho de tierra disgregada y suelta o sobre arena, se presentará el empedrado propiamente dicho y se hincará mediante pilón manual o mecanizado, maestreando y dando las pendientes correctas según cada caso en particular. A continuación procederemos a verter sobre la superficie la misma base utilizada, el cual penetrará en los huecos entre el pavimento y se retirará el elemento sobrante.

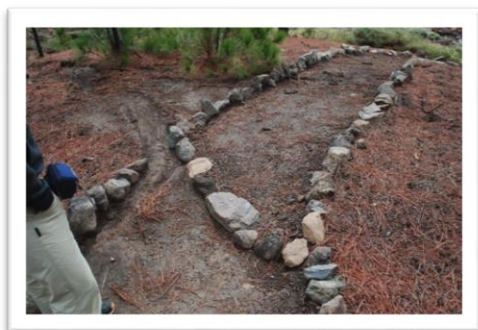
Figura 27.

Para que funcione correctamente la zanja debe de tener una entrada en pendiente que se conoce como rampa superior y una rampa inferior de menor longitud sobre elevada con respecto al camino y no deberá de ser demasiada escarpada para evitar la incomodidad del tránsito de los usuarios.

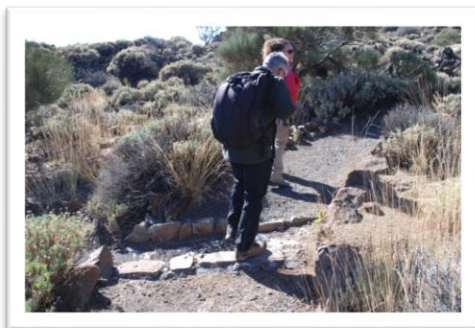
Figura 33.

Otra forma de realizar las barreras de aguas son las denominadas depresiones de drenaje o vados ondulantes superficiales, mediante una depresión en el terreno intentando imitar las formas naturales, con un menor impacto visual, fácil ejecución y no añadiendo elementos o materiales ajenos al camino. Tiene la ventaja de ser una de las técnicas más efectivas, bajo coste, fácil de reparar y limpiar, pero no hay que olvidar que hay que realizar un mantenimiento periódico.

Parque Nacional del Teide, centro de Visitantes, jardín botánico. Figura: 33.

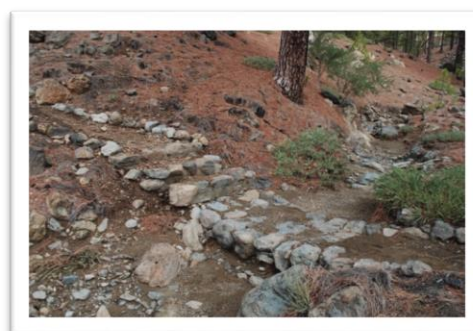
Figura 42.

Los badenes o vados son elementos que se construyen donde el curso del agua que atraviesa el camino. Su construcción y complejidad depende del caudal del agua y la amplitud del cauce.

Si son de poco aforo, bastará con realizar una zona de paso con piedras de gran tamaño o densidad (mayor de 50 kg) para evitar que el caudal las desplace, estas deberán estar bien sujetas al firme y a los laterales del vado a salvar. Se recomienda realizar antes y después del badén, zonas de amortiguación con piedras de dimensiones menores para evitar el socavamiento y colapso de la estructura a modo de contrafuertes.

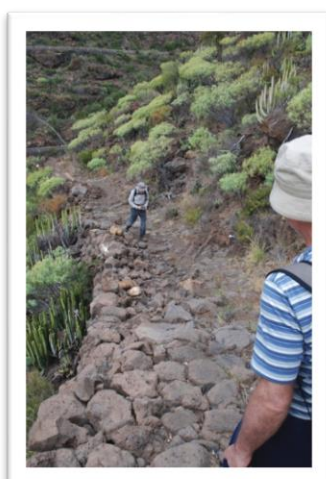
Figura 54.

Donde sea preciso para salvar el desnivel del terreno se realizaran rampas con pendientes inferiores al 12%. Si podemos utilizar el terreno natural se intentará enrasarlo y asegurar que no resbale, si fuese preciso se realizaran refuerzo con empedrado evitando una superficie totalmente uniforme. El piso debe de ser ligeramente irregular para asegurar el agarre de los transeúntes y de los animales. Se debe tener muy en cuenta el perímetro exterior o afianzamiento de las superficies empedradas con el fin de evitar su deslizamiento, socavamiento o pérdida de continuidad.

Recordar el efecto del agua sobre el camino y que se puede formar escorrentías sobre el mismo, para evitar que se acumulen excesivamente agravado por la velocidad que adquiere entramos de pendientes, debemos estudiar con detalle las zonas de evacuación tal como hemos comentado en apartados anteriores. Si la pendiente es excesivamente larga se puede escalonar alternando escalones y zonas de rellanos para facilitar el ascenso o descenso del camino.

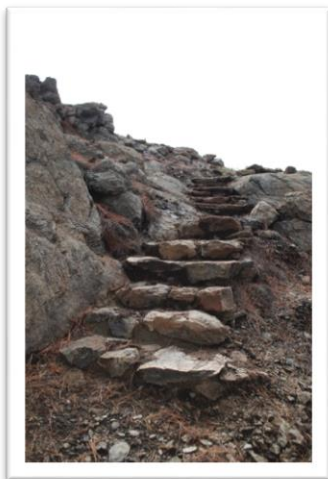
Figura 60.

Caso de que el desnivel sea superior al 12% es recomendable realizar peldaños, se recomienda para que sea cómodo de subir y evitar que se camine por los laterales produciendo patologías. Aplicar la “regla” de: dos huellas más una contrahuella sea aproximadamente igual a 64 cm. La realización mediante rocas es la opción más fiable y duradera, para su ejecución debemos recurrir además de la pericia de su diseño y ejecución, al hincado de las piedras en el terreno, estando al menos dos terceras partes enterradas y que los frentes de ataque estén realizados con piedras de al menos 25 kg y una superficie homogénea.

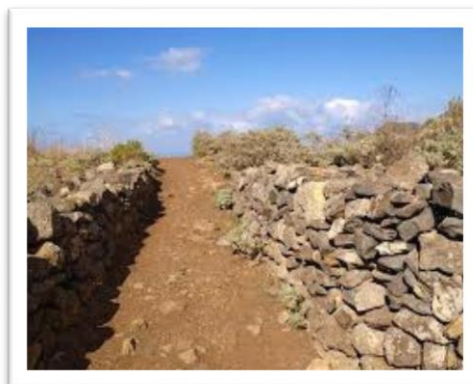
Figura 66.

Los muros, muchas veces derruidos por: su escasa inclinación o deficiente colocación de los elementos que lo conforman; el socavamiento de sus bases (muchas veces por el efecto de las escorrentías incontroladas) y otras veces por la acción de animales, principalmente el ganado y los perros.

Se pueden minimizar con una realización correcta de la base afirmada en el terreno como el cuidado en la colocación de las piezas de coronación de los mismos que cubran el ancho del muro.

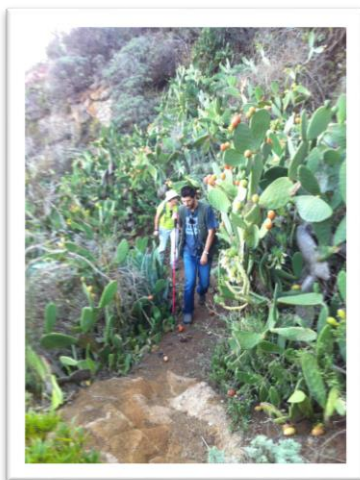
Figura 67.

La vegetación nos puede aportar elementos que aceleren la descomposición del camino pero también, si esta se realiza correctamente, puede favorecer la protección, como elemento de contención del terreno y paredes, así como elementos que contribuyan a conservar espacios ecológicos singulares. Se recomienda la elaboración de espacios de sombras y “descansaderos” dado que una de las consecuencias observadas es el efecto del sol ( insolación y deshidratación ) de los usuarios.

Cañada Lagunera, San Cristóbal de La Laguna. Figura: 67.
